Ouro Preto, 07 de novembro de 2013.

RELATORIO DE VISTORIA

Em resposta ao pedido de vistoria ao prédio do Centro de Artes e Convenções da UFOP, localizado na Rua Diogo de Vasconcelos, 328, Pilar, a equipe da PRECAM esteve no local, foi recebida e acompanhada pela Gerente Operacional Mônica Gomes. O relatório abaixo lista os principais problemas de estrutura encontrados no prédio, que serão apontados por áreas visitadas.

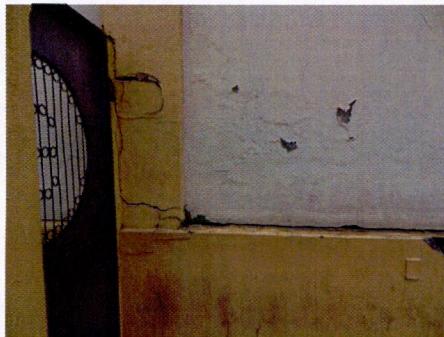
Foto 01

Foram identificadas no Salão Mariana, problemas de rachaduras na parte externa (foto 01 a 04), problemas de vazamento, onde os condutores dos sheds e telhado do salão não são suficientes para o escoamento das águas pluviais e transbordam em épocas de chuva intensa, (fotos 05 e 06). Na cozinha do Salão Mariana, encontrou-se problemas de rachaduras no piso, causando infiltração de água e dificultando a higienização do local (fotos 07 e 08), além de azulejos trincados (foto09) e quebrados (foto10).

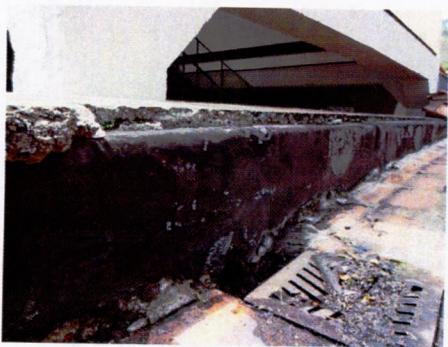
Foto 11

Foram detectados problemas de infiltração na laje da entrada do prédio, causados por problemas nos ralos de condução de águas pluviais e fissuras nos cantos do piso sobre a laje do saguão de entrada (fotos 11 a 14), o que faz com que a água infiltre no saguão principal (foto 15 a 20) e também com que fique gotejando, em época de chuva, no teto por onde entram as pessoas que frequentam os eventos realizados ali.

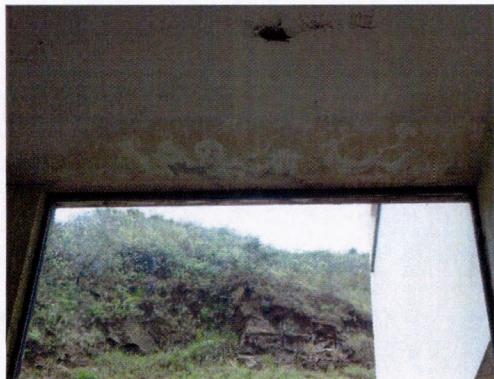
Foto 21

No saguão principal, próximo a um dos banheiros, também foram detectados problemas de infiltração, inclusive com consequências na parte externa do prédio. (fotos 21 e 22).

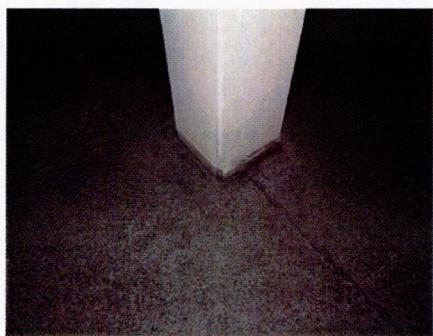
Foto 23

No Salão Feiras, existem vários rodapés quebrados e juntas de dilatação rompidas, com rachaduras (Fotos 23 e 24). Além disto, existem infiltrações oriundas de calhas mal impermeabilizadas que chegam a dar possas d'água quando chuvas mais fortes. (Fotos 25 e 26). As portas de emergência do salão não atendem a norma NBR 11742, fechadura inadequada e possuem várias gretas. (Foto 27). Algumas partes da estrutura metálica encontram-se com problemas de ferrugem necessitando de tratamento (Foto 28).

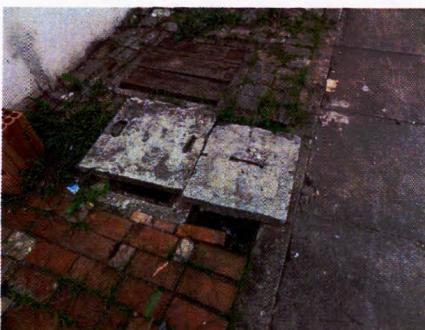
Foto 29

Todas as caixas de esgoto, pluviais e elétricas se encontram com as tampas inadequadas, algumas quebradas e em alguns pontos existem caixas abertas precisando ser rebaixadas, causando um aspecto ruim e extremamente inseguro ao local. (Fotos 29 a 36). A falta de vedação das tampas de algumas caixas de esgoto e a má conservação das tubulações ligadas a elas acabam causando mau cheiro ao ambiente.(Foto 37 e 38). Um problema grave do prédio é o fato de toda a rede de esgoto ser lançada no rio que passa próximo ao prédio, pois o sistema de tratamento de esgoto existente se encontra inacabado. Alguns locais da parte externa do prédio se encontram com o piso a fazer como mostram as fotos 35 e 36.

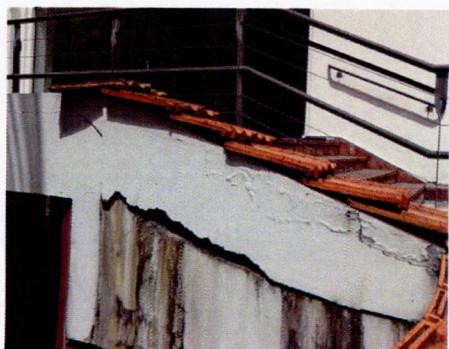
Foto 39

Vários pontos externos do Centro de Convenções precisam de reparos, no reboco, na estrutura, etc. (Fotos39 a 45).

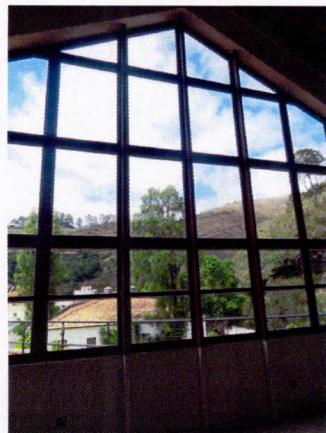
Foto 46

O painel de vidro existente no Salão Sabará, quando vento forte, balança causando sensação de insegurança da estrutura (Fotos 46 e 47). Na parte central foi instalado 03 montantes de perfil metálico, a proposta é a instalação de mais 02 elementos na sequência. Foram detectados ainda pontos de infiltração, tanto próximo ao chão, abaixo do painel de vidro quanto em alguns pontos do teto (Fotos 48 a 50). Na copa do salão (foto 51) e nos banheiros feminino e masculino (fotos 52 e 53), existem infiltrações no teto. Na passagem do salão Sabará para o Salão Tiradentes existe uma rachadura no chão que deve ser tratada. (Foto 54).

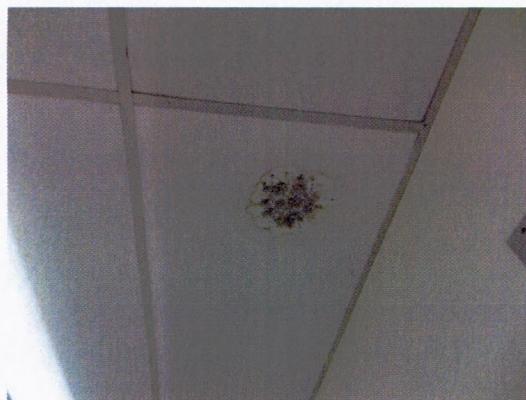
Foto 55

Neste espaço, em praticamente todos os cômodos foram encontradas infiltrações e goteiras. (foto 55 a 58). Algumas cadeiras e mesas dos auditórios precisam de reparo. (Foto 59 e 60). Os banheiros feminino e masculino quando lavados causam uma infiltração de água no teto do Salão de Feiras, sendo assim precisam de um reparo no revestimento do piso próximo aos ralos como mostram as fotos 61 e 62.

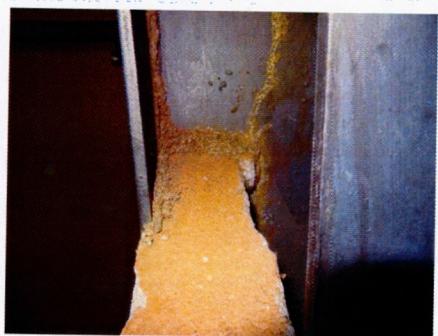
Foto 65

O teatro Ouro Preto sofre com um problema crônico de cupins de solo, esses cupins estragam pisos, rodapés, deixando sujeira nas paredes e colocam em risco a estrutura do prédio . (Fotos 63 a 69). As mesas deste ambiente se encontram com partes estragadas. (Fotos 70 e 71). As tomadas das varas elétricas tem padrão australiano, 3 pinos, pouco utilizadas e deveriam ser trocadas por um padrão brasileiro. (Fotos 72 e 73). Algumas cordas sustentadoras de painéis estão danificadas, moídas, e precisam ser trocadas. (Foto 74 e 75). A porta de emergência do teatro não atende a norma NBR 11742, fechadura inadequada. (Foto 76).

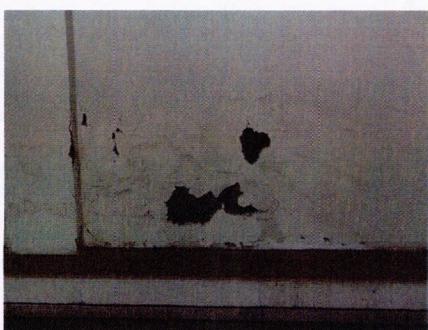
Foto 77

O museu de Siderurgia encontra-se com muitos problemas de infiltração e telhado que geram várias possas d'água em épocas de chuva.(Fotos 77 e 79).

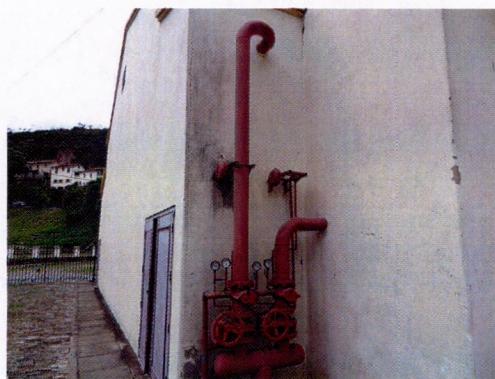
Foto80

Todo o prédio, devido aos problemas apresentados, precisa de pintura. Todo o piso branco do prédio necessita de polimento e aplicação de resina.O sistema de incêndio localizado do prédio precisa de uma cobertura de proteção, pois já apresenta sinais de ferrugem.(Foto 80 e 81).
