Ouro Preto, 07 de novembro de 2013.

RELATORIO DE VISTORIA

Em resposta ao pedido de vistoria ao prédio do Centro de Artes e Convenções da UFOP, localizado na Rua Diogo de Vasconcelos, 328, Pilar, a equipe da PRECAM esteve no local, foi recebida e acompanhada pela Gerente Operacional Mônica Gomes. O relatório abaixo lista os principais problemas de estrutura encontrados no prédio, que serão apontados por áreas visitadas.

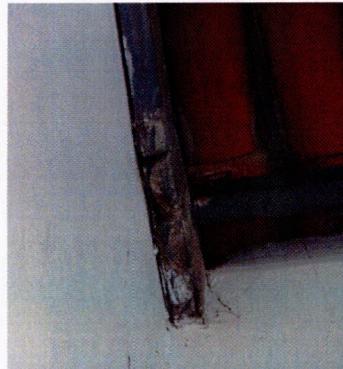
Fotos 28

No Salão Feiras, existem vários rodapés quebrados e juntas de dilatação rompidas, com rachaduras (Fotos 23 e 24). Além disto, existem infiltrações oriundas de calhas mal impermeabilizadas que chegam a dar possas d'água quando chuvas mais fortes. (Fotos 25 e 26). As portas de emergência do salão não atendem a norma NBR 11742, fechadura inadequada e possuem várias gretas. (Foto 27). Algumas partes da estrutura metálica encontram-se com problemas de ferrugem necessitando de tratamento (Foto 28).

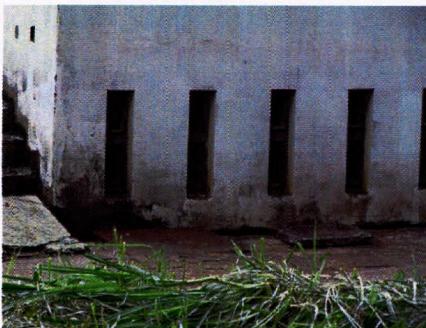
Foto 31

Todas as caixas de esgoto, pluviais e elétricas se encontram com as tampas inadequadas, algumas quebradas e em alguns pontos existem caixas abertas precisando ser rebaixadas, causando um aspecto ruim e extremamente inseguro ao local. (Fotos 29 a 36). A falta de vedação das tampas de algumas caixas de esgoto e a má conservação das tubulações ligadas a elas acabam causando mau cheiro ao ambiente.(Foto 37 e 38). Um problema grave do prédio é o fato de toda a rede de esgoto ser lançada no rio que passa próximo ao prédio, pois o sistema de tratamento de esgoto existente se encontra inacabado. Alguns locais da parte externa do prédio se encontram com o piso a fazer como mostram as fotos 35 e 36.

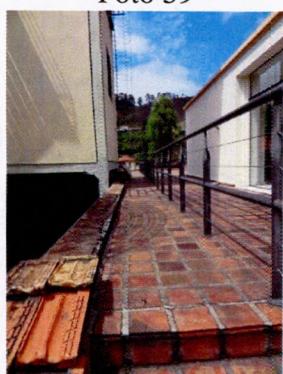
Foto 41

Vários pontos externos do Centro de Convenções precisam de reparos, no reboco, na estrutura, etc. (Fotos39 a 45).

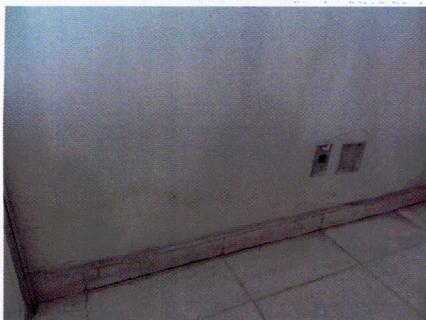
Fotos 48

O painel de vidro existente no Salão Sabará, quando vento forte, balança causando sensação de insegurança da estrutura (Fotos 46 e 47). Na parte central foi instalado 03 montantes de perfil metálico, a proposta é a instalação de mais 02 elementos na sequência. Foram detectados ainda pontos de infiltração, tanto próximo ao chão, abaixo do painel de vidro quanto em alguns pontos do teto (Fotos 48 a 50). Na copa do salão (foto 51) e nos banheiros feminino e masculino (fotos 52 e 53), existem infiltrações no teto. Na passagem do salão Sabará para o Salão Tiradentes existe uma rachadura no chão que deve ser tratada. (Foto 54).

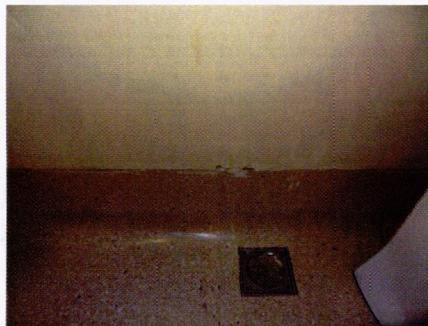
Foto 61

Neste espaço, em praticamente todos os cômodos foram encontradas infiltrações e goteiras. (foto 55 a 58). Algumas cadeiras e mesas dos auditórios precisam de reparo. (Foto 59 e 60). Os banheiros feminino e masculino quando lavados causam uma infiltração de água no teto do Salão de Feiras, sendo assim precisam de um reparo no revestimento do piso próximo aos ralos como mostram as fotos 61 e 62.

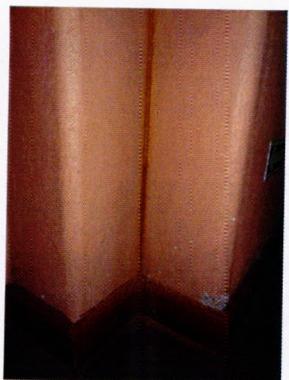
Foto 64

O teatro Ouro Preto sofre com um problema crônico de cupins de solo, esses cupins estragam pisos, rodapés, deixando sujeira nas paredes e colocam em risco a estrutura do prédio . (Fotos 63 a 69). As mesas deste ambiente se encontram com partes estragadas. (Fotos 70 e 71). As tomadas das varas elétricas tem padrão australiano, 3 pinos, pouco utilizadas e deveriam ser trocadas por um padrão brasileiro. (Fotos 72 e 73). Algumas cordas sustentadoras de painéis estão danificadas, moídas, e precisam ser trocadas. (Foto 74 e 75). A porta de emergência do teatro não atende a norma NBR 11742, fechadura inadequada. (Foto 76).
